**по результатам визуального обследования балок чердачного перекрытия  
многоквартирного жилого дома, расположенного по адресу: г. Красноярск,  
ул. Матросова, д. 30/2 для определения технического состояния и  
необходимости проведения капитального ремонта**

***Шифр 219-24-ОР***

г. Красноярск, 2024 г.

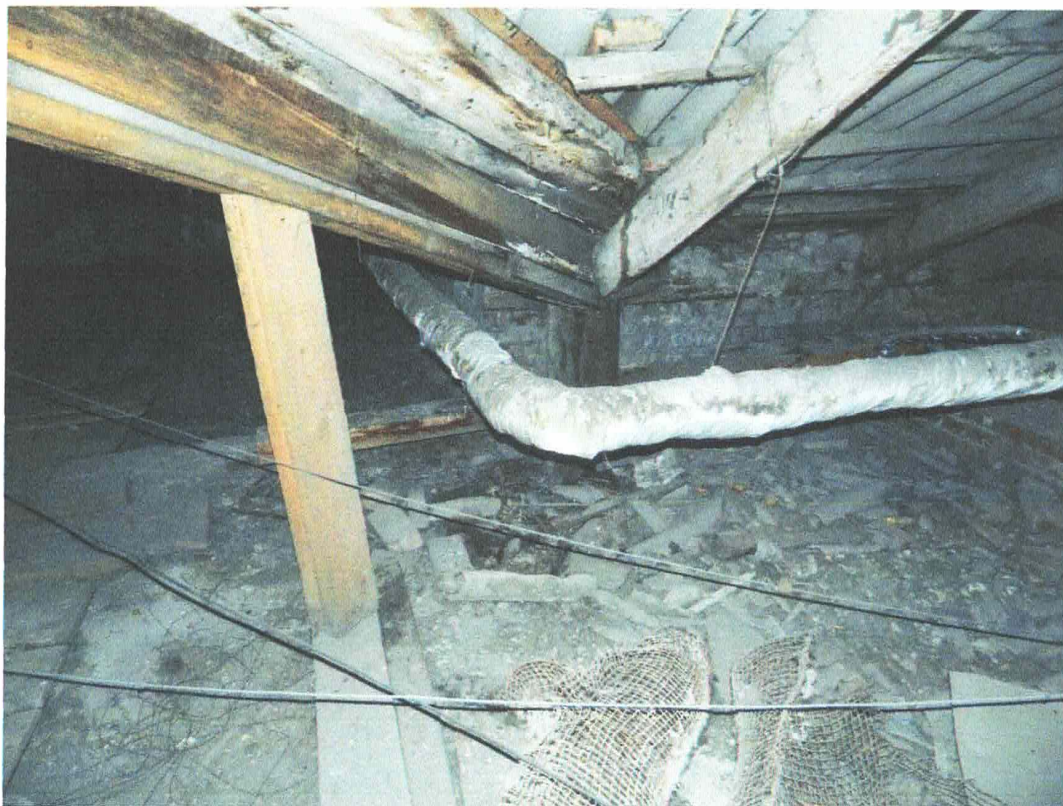
Фото 1. Протечка по ендове на перекрытие лестничной клетки. Скопление строительного мусора.

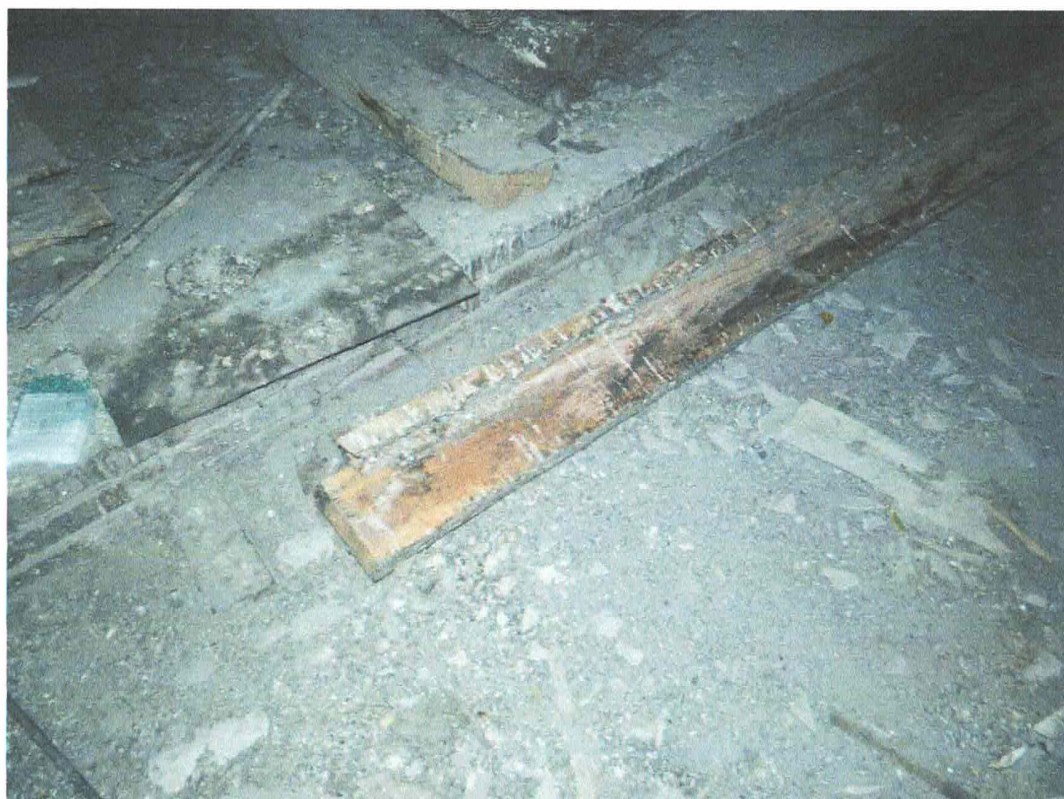
Фото 2. Скопление строительного мусора после частично выполненного ремонта балок чердачного перекрытия.

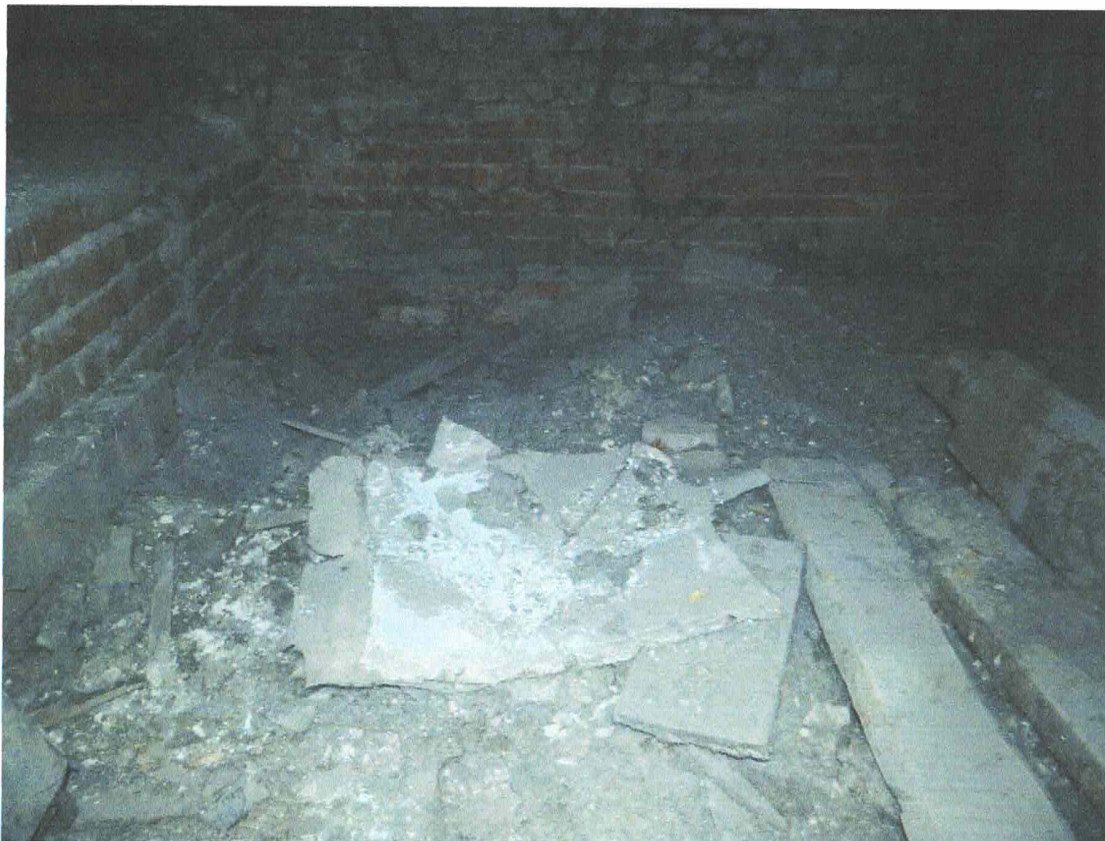
Фото 3. Следы ремонтно-восстановительных работ балок чердачного перекрытия. Скопление строительного мусора.

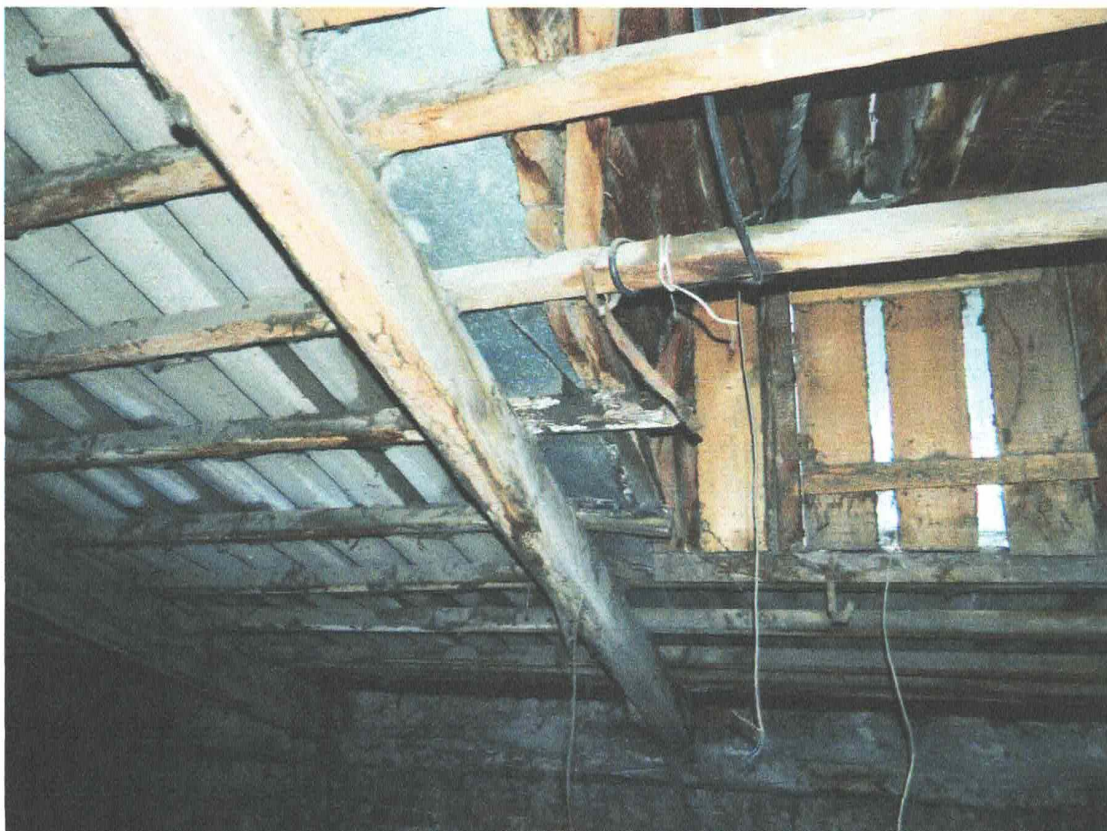
Балки чердачного перекрытия подвержены замачиванию из-за большого количества трещин, сколов и сквозных отверстий в асбестоцементных листах кровли и через слуховые окна. В период дождей происходит интенсивное замачивание локальных участков балок чердачного перекрытия и теплоизоляционного слоя. Кроме того, замачивание чердачного перекрытия происходит над влажными помещениями и в зонах с выпусками канализационных стояков, не выведенных за пределы кровли.

Фото 4. Неплотности элементов узла слухового окна, протечки на чердачное перекрытие..

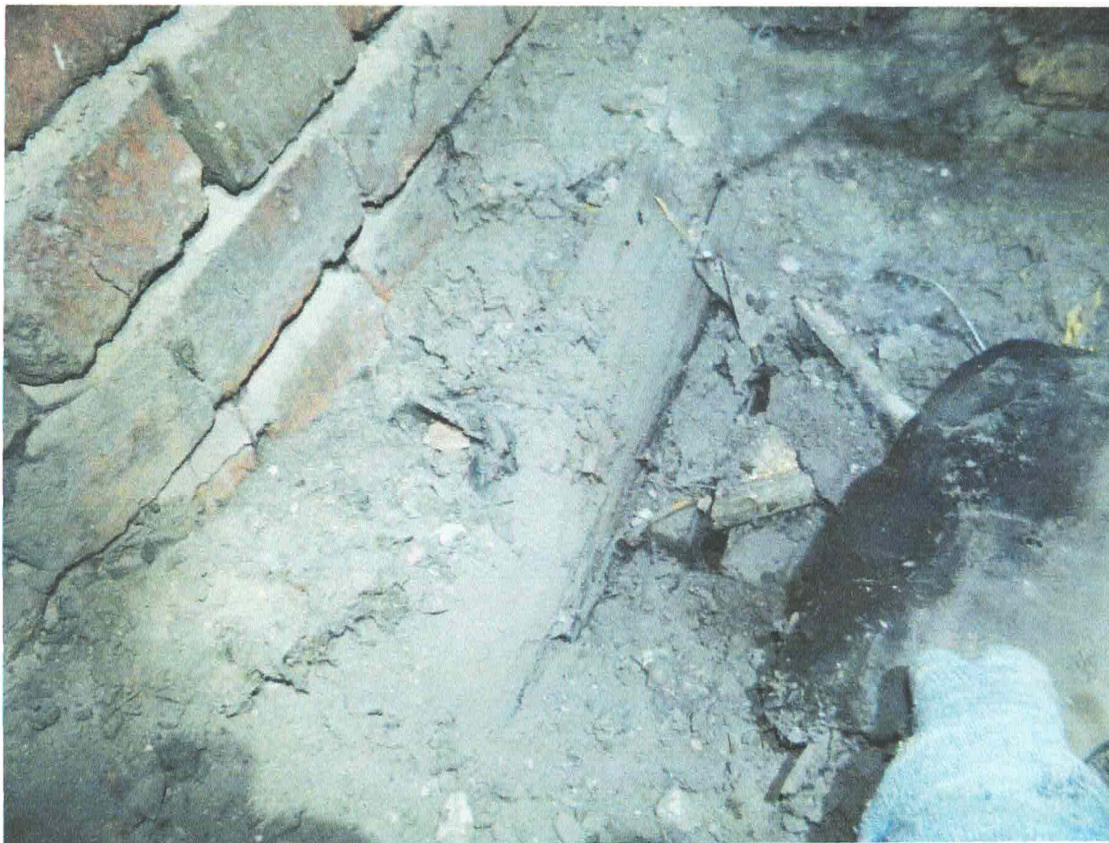
- Отмечены участки с просыпающимся утеплителем через зазоры между стенами и балками и между щитами.
- Над влажными помещениями (санузлы и ваннные комнаты) отмечены балки, поврежденные гнилью в результате конденсации влаги в толще утеплителя.

Фото 5. Следы замачивания и гниения балок чердачного перекрытия. Просыпание теплоизоляционного слоя чердачного перекрытия в щели деревянного щита перекрытия.

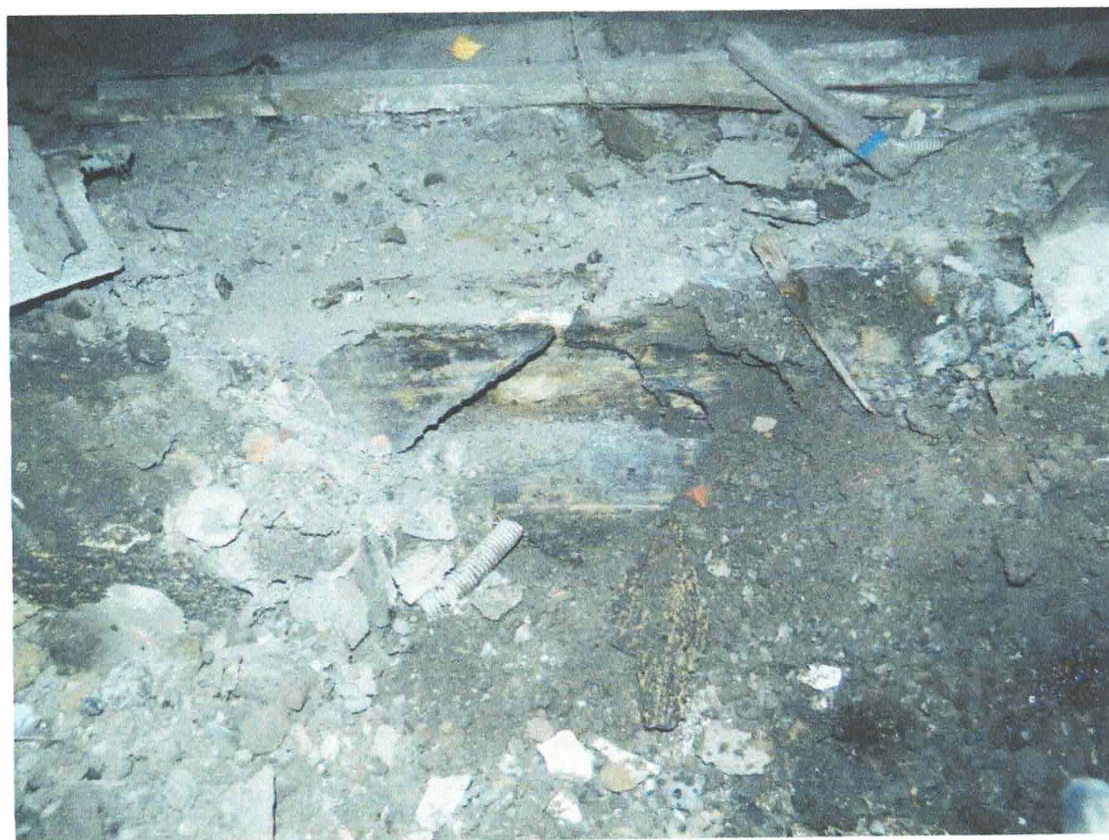
Фото 6. Участок вскрытия балок чердачного перекрытия. Следы замачивания и гниения. Скопление строительного мусора.

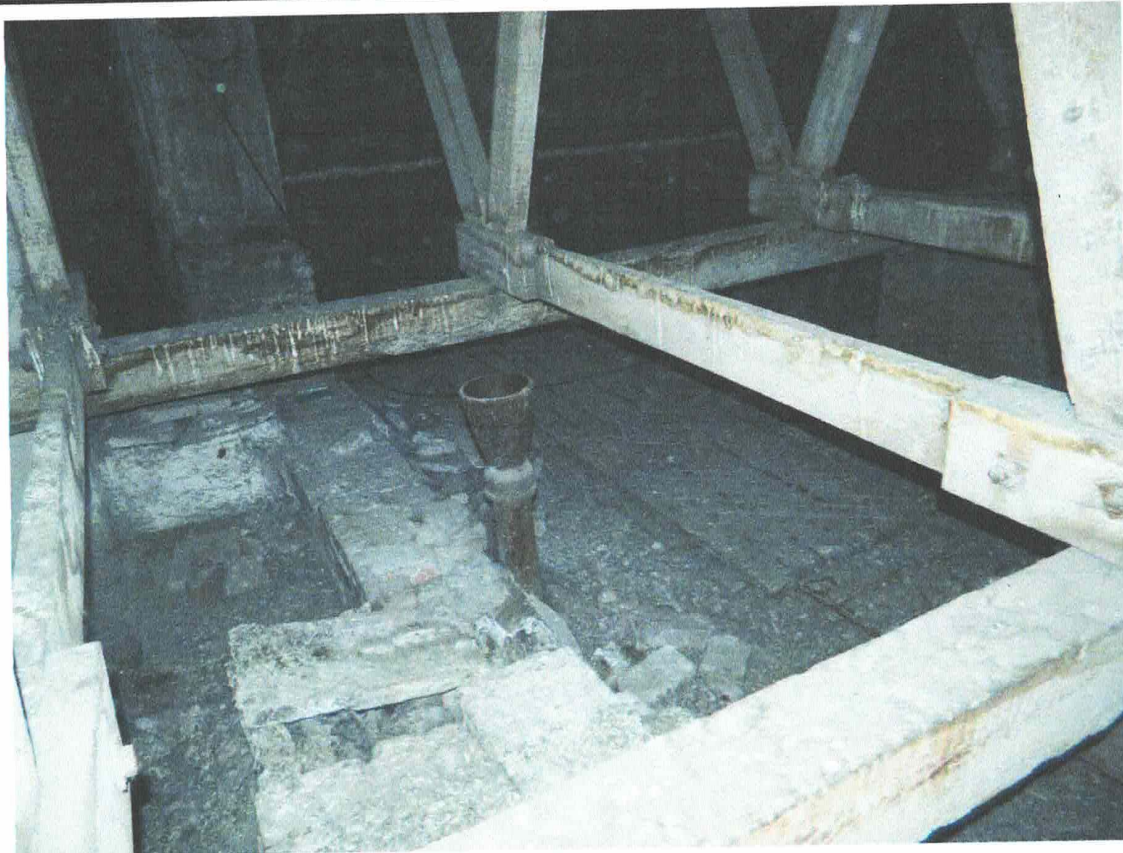
Фото 7. Выпуски канализационных стояков выведены в чердачное пространство.

4.5 Вывести все канализационные стояки за пределы кровли.

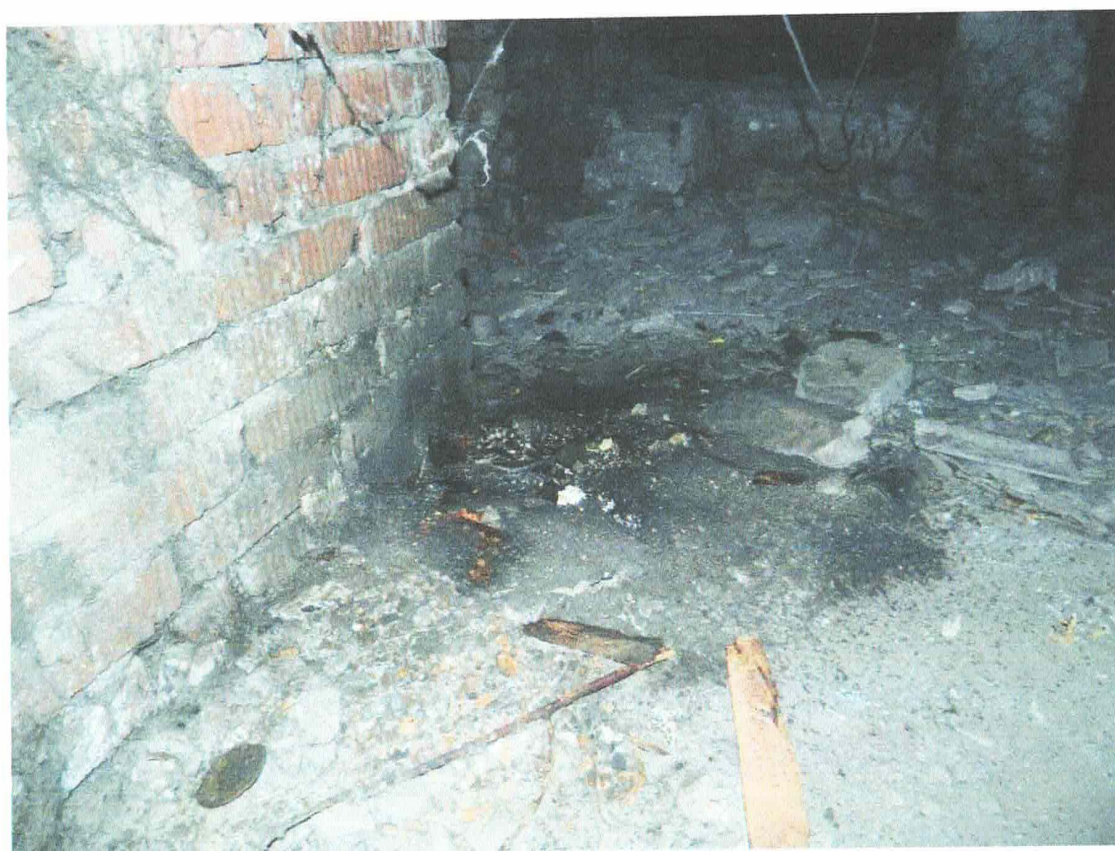
Фото 8. Обильное замачивание участка балок чердачного перекрытия протечками с кровли.

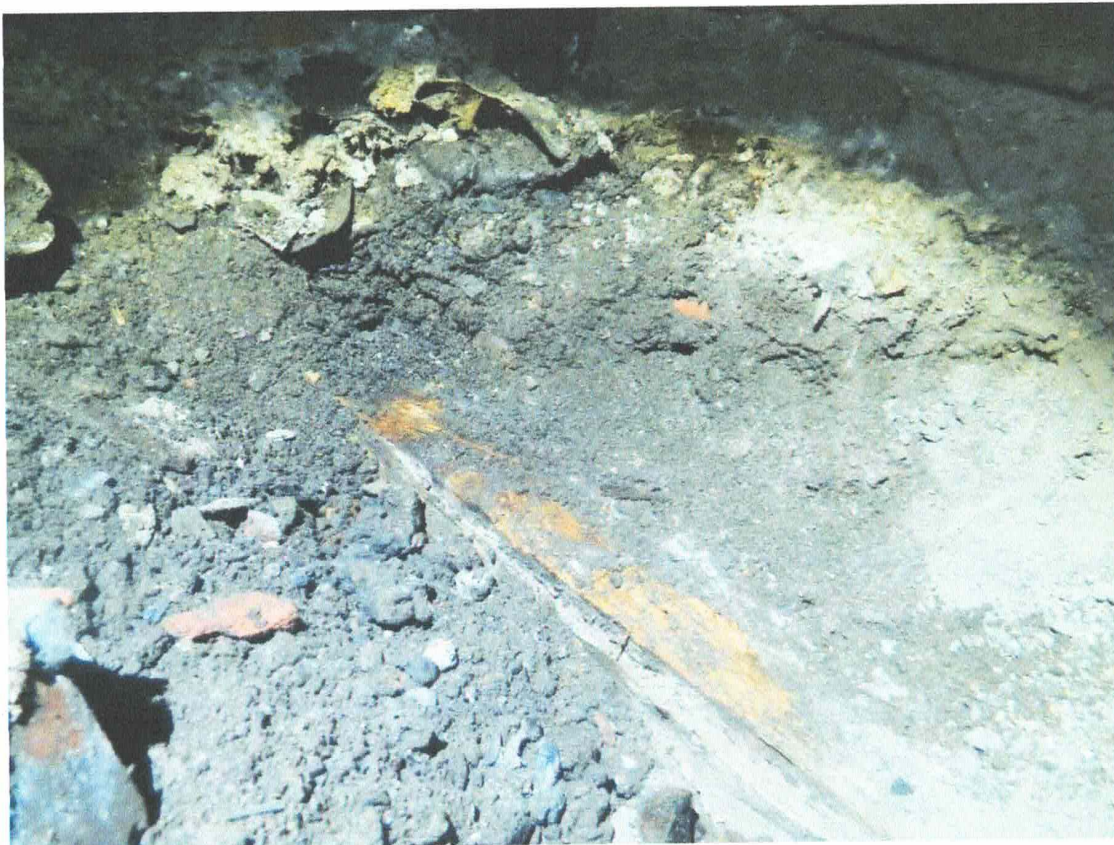
Фото 9. Участок вскрытия балок чердачного перекрытия. Следы замачивания и гниения. На фотографии представлена замененная балка чердачного перекрытия.

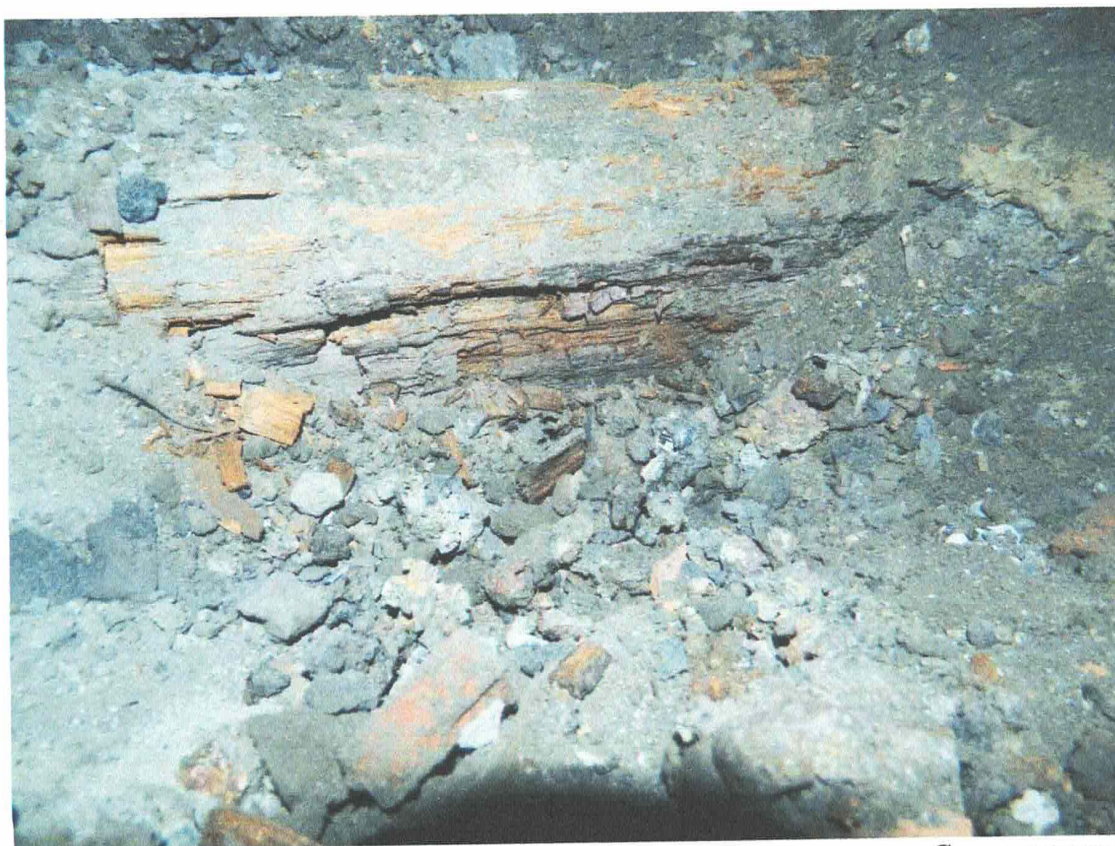
Фото 10. Участок вскрытия балок чердачного перекрытия над санузлом. Следы замачивания и гниения.

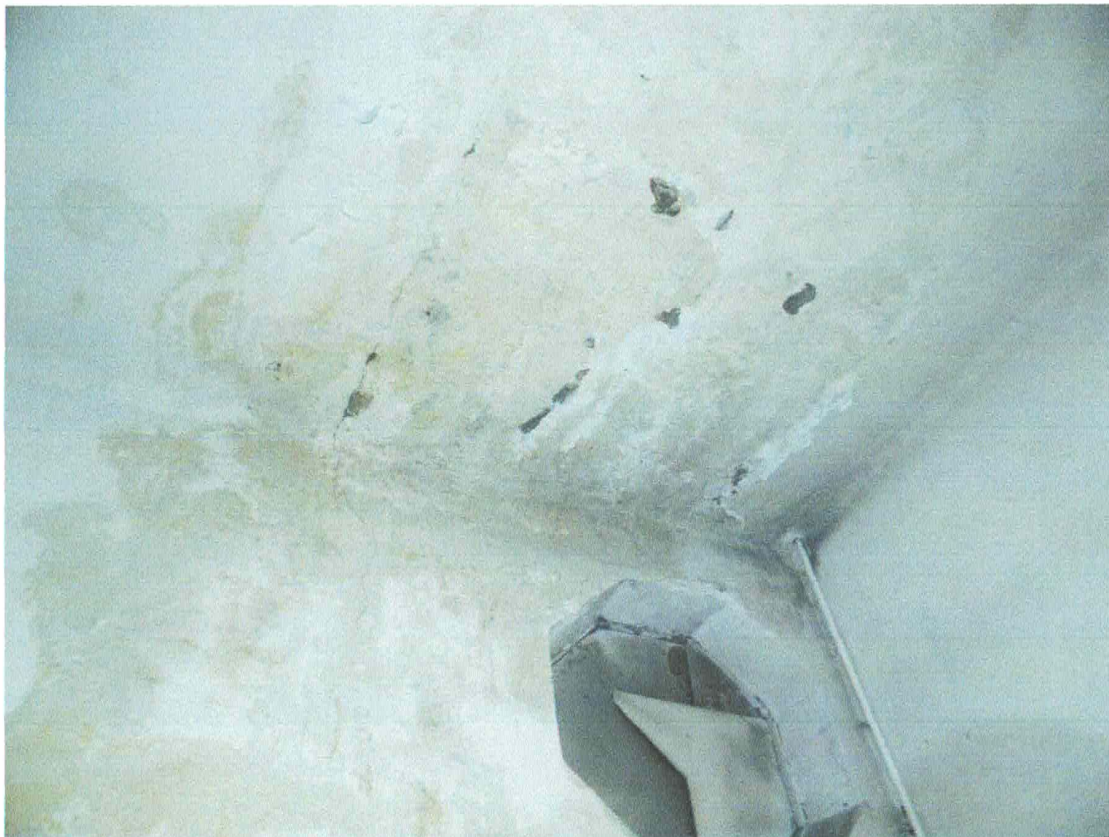
Фото 11. Следы замачивания в подьезде. Образование грибка.

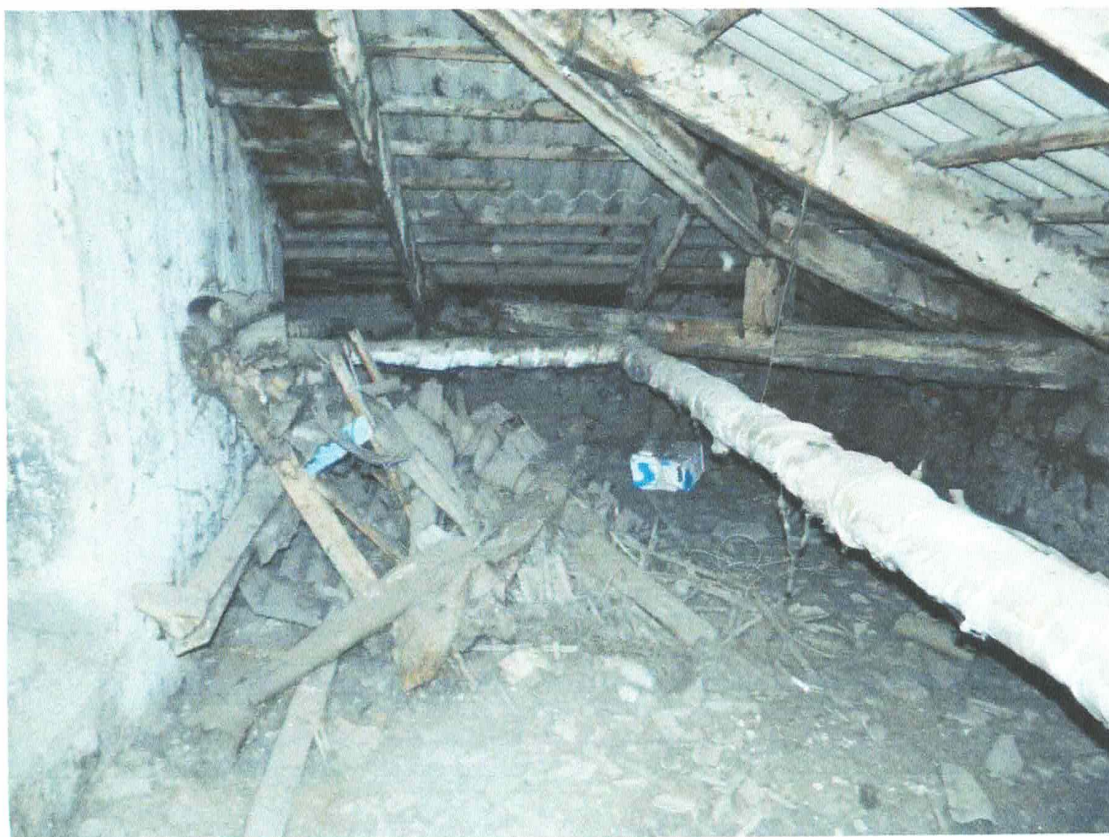
Фото 12. Скопление строительного мусора. Гниение элементов стропильной системы.

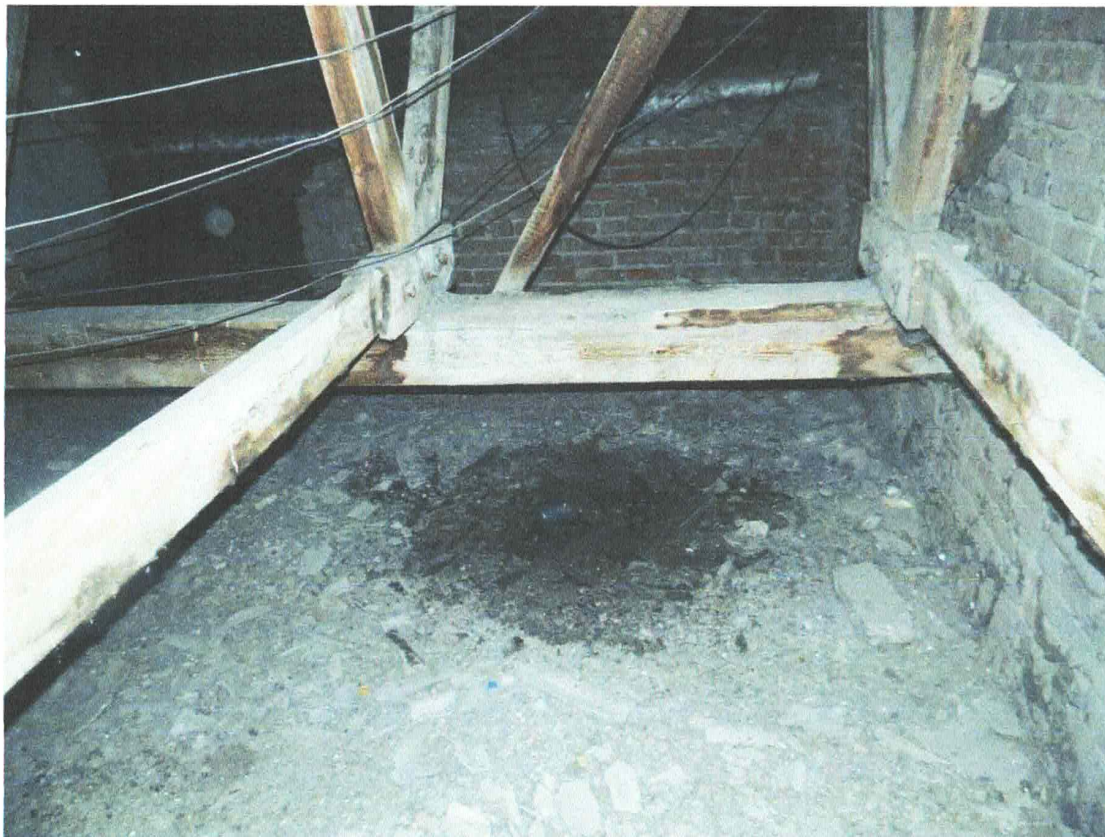
Фото 13. Участок интенсивного замачивания теплоизоляционного слоя и балок чердачного перекрытия протечками с кровли.

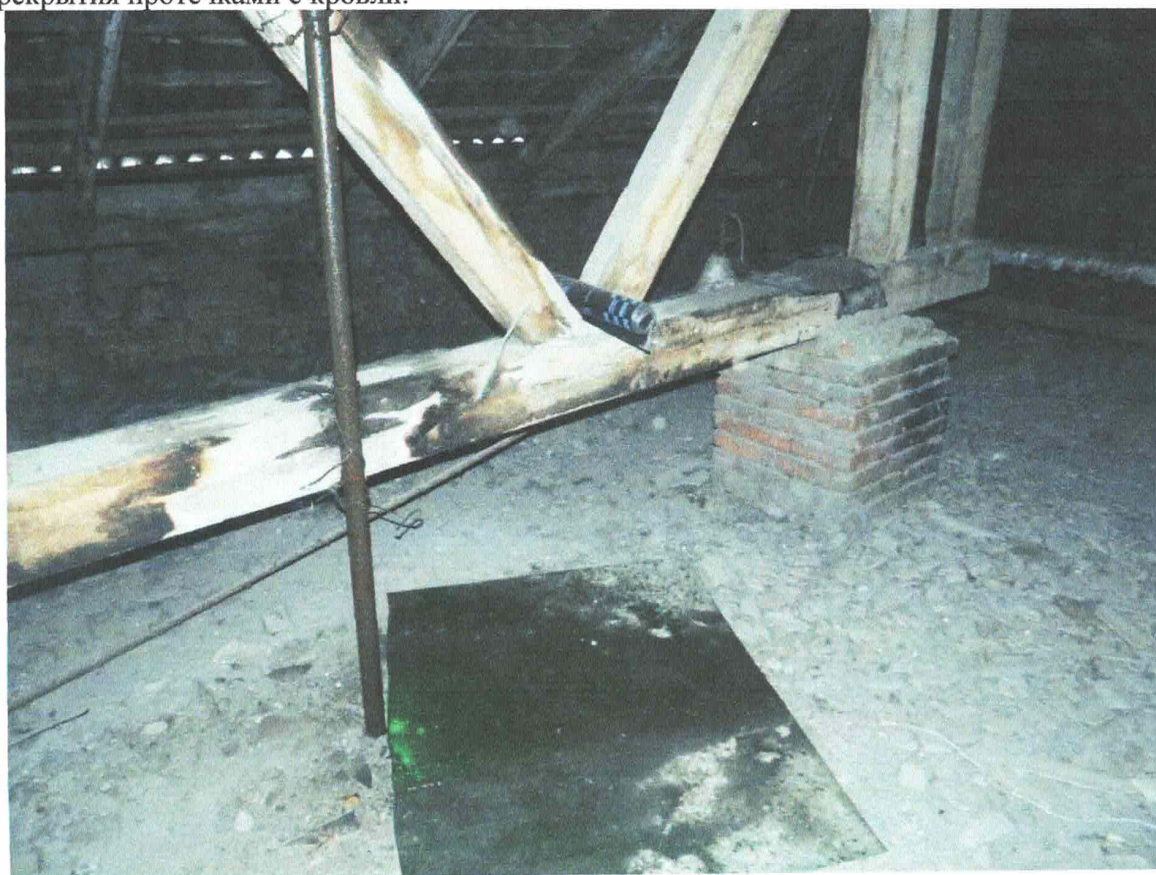
Фото 14. В месте протечки кровли на чердачном перекрытии уложен лист поликарбоната.

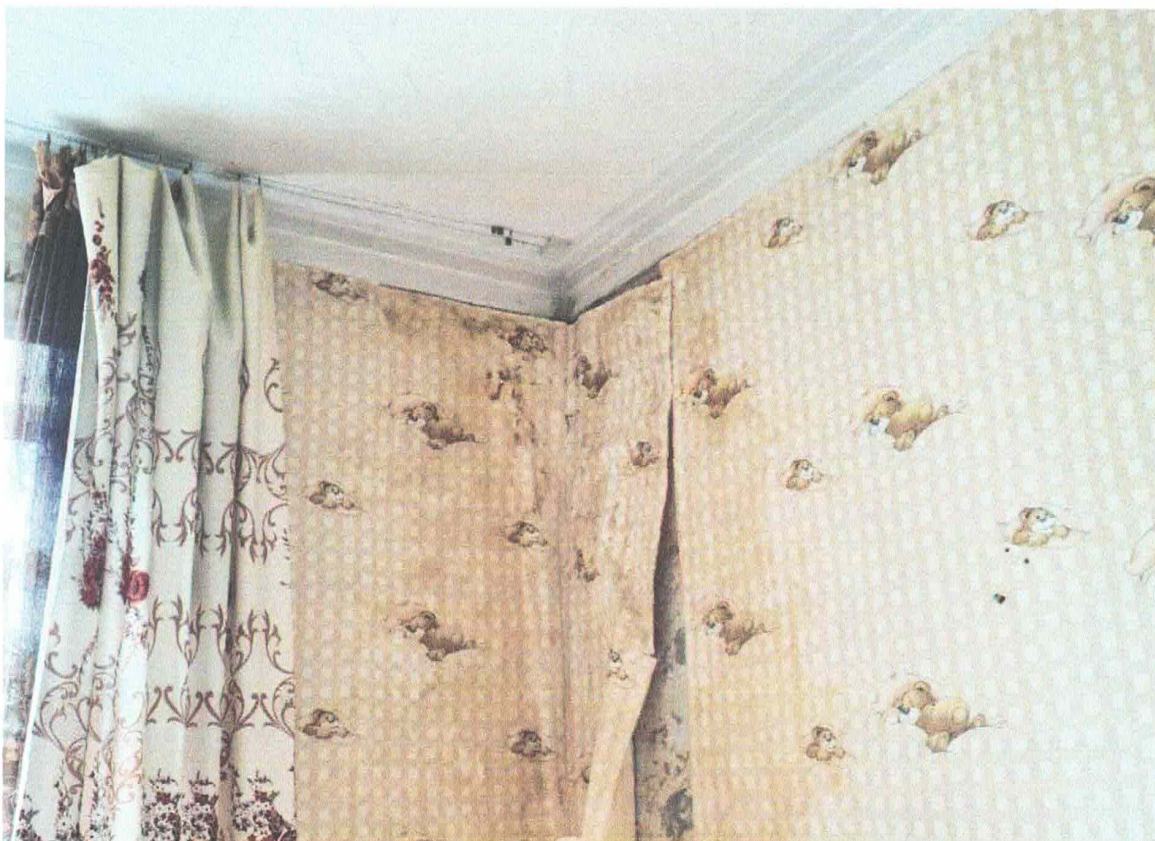
- Следы замачивания на нижней поверхности перекрытия лестничной клетки 1 подъезда.
- Протечки через чердачное перекрытие в помещения квартир и провисание потолков (см. фото 15-18).

Фото 15. Замачивание с кровли через чердачное перекрытие квартиры №11.

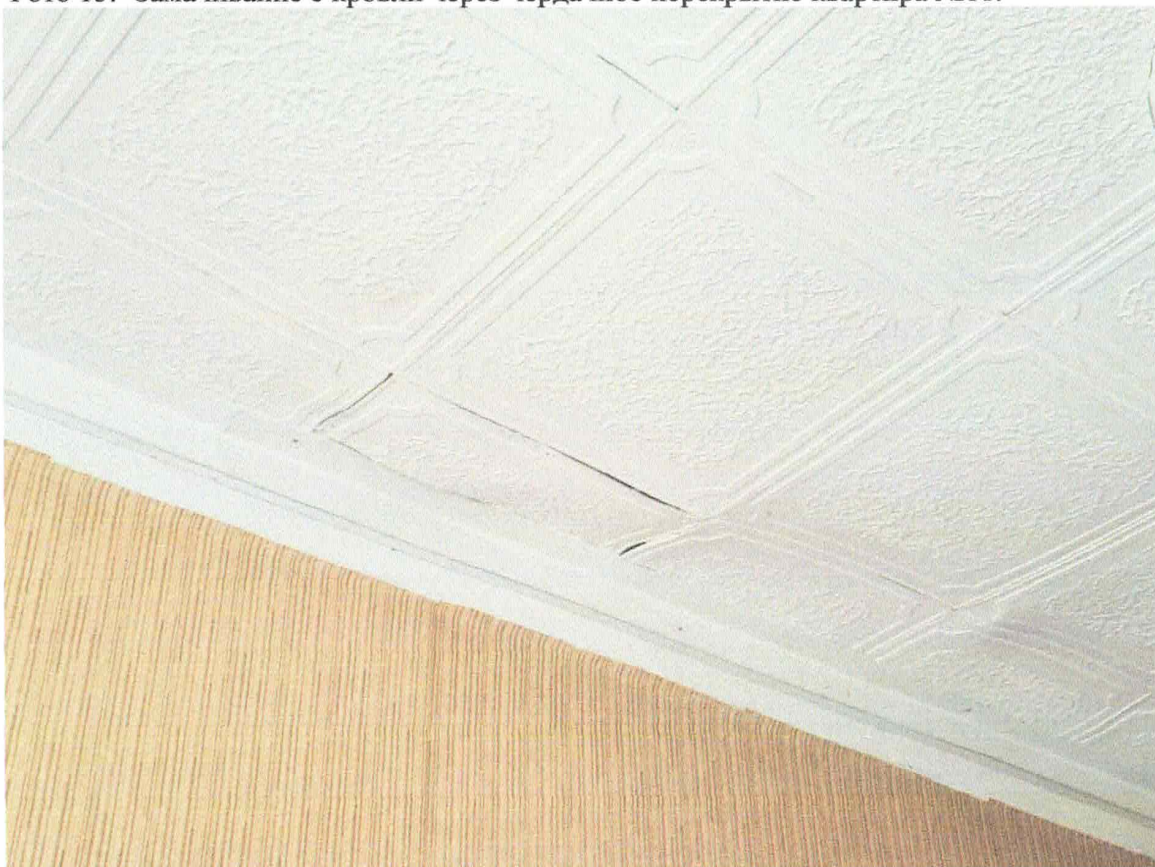
Фото 16. Прогиб чердачного перекрытия квартиры №11.

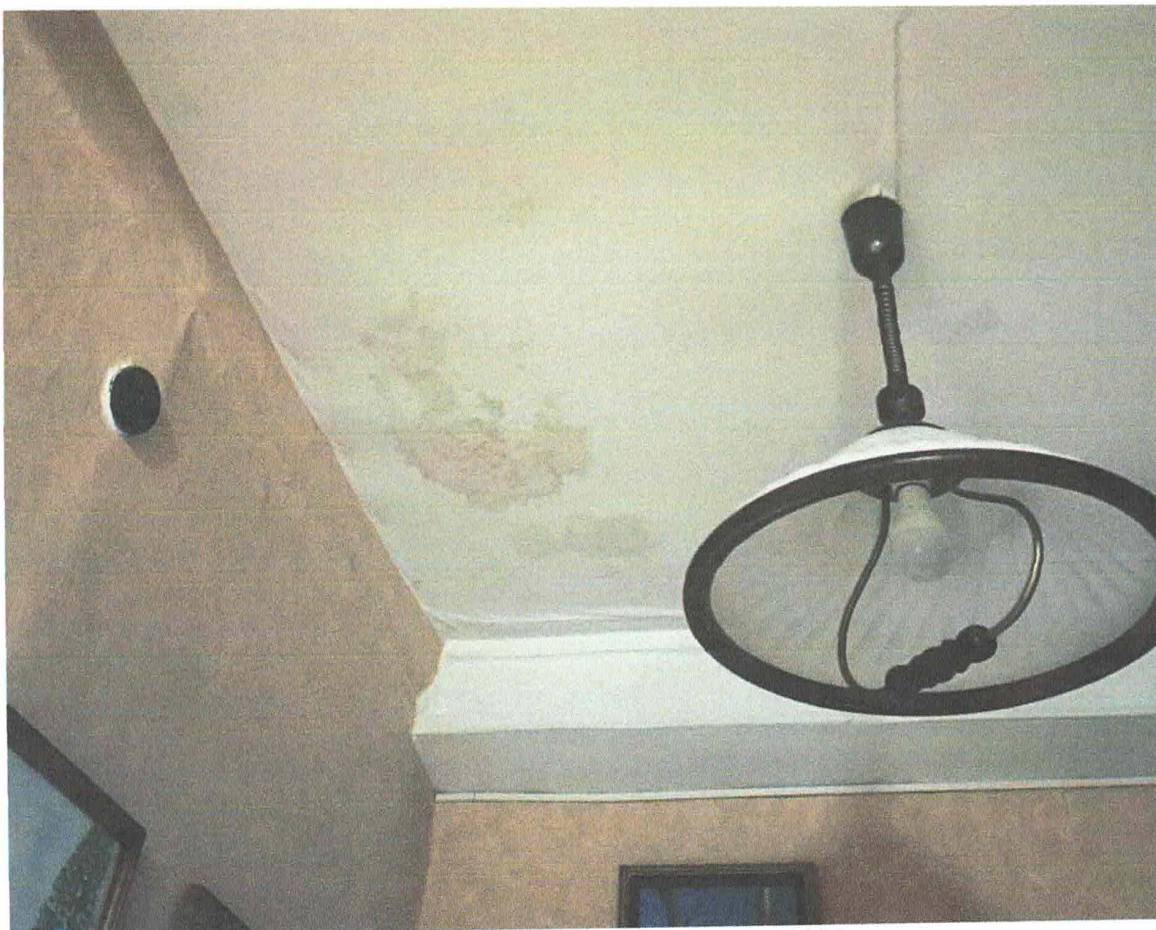
Фото 17. Протечки через чердачное перекрытие, квартира №32.

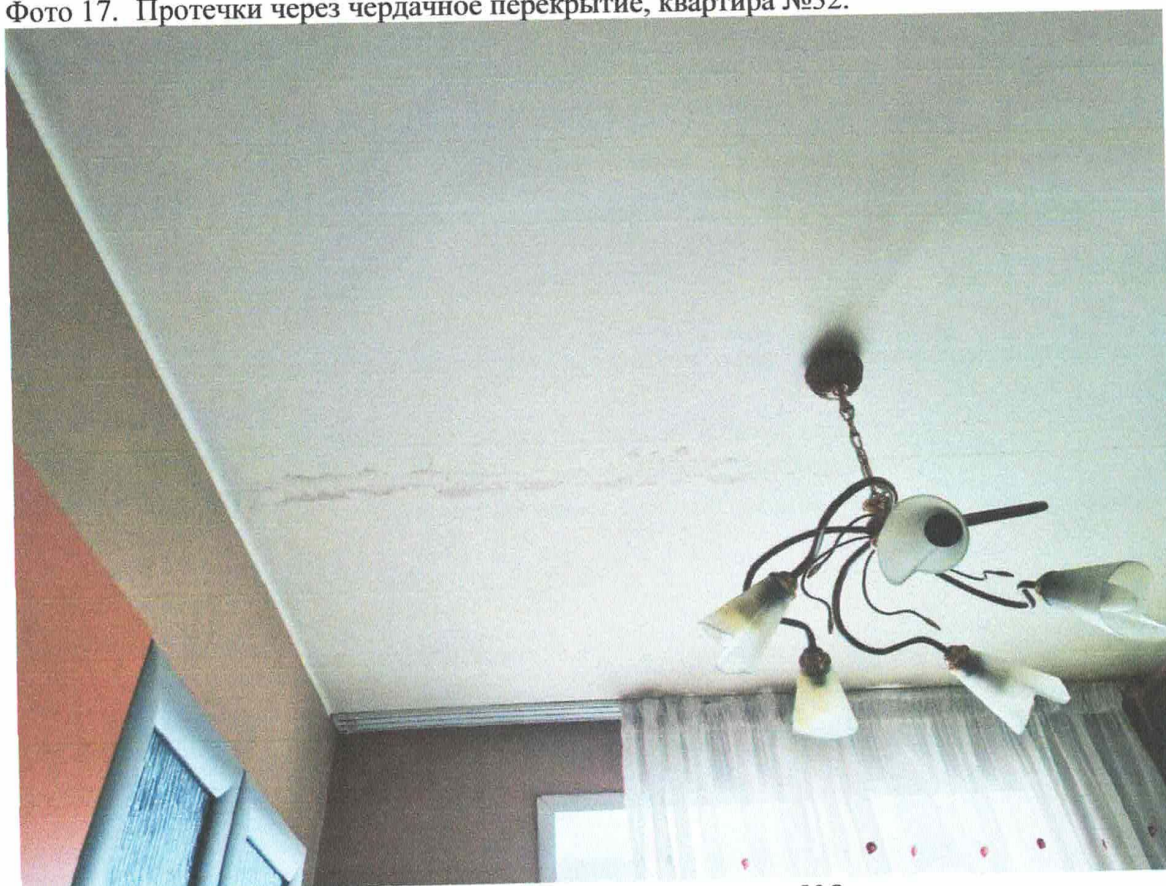
Фото 18. Протечки через чердачное перекрытие, квартира №9.
